ОХЛАЖДЕНИЕ ДОМЕННЫХ ПЕЧЕЙ МЕДНЫМИ ХОЛОДИЛЬНИКАМИ

В статье представлены результаты расчетно-аналитического обследования технического состояния системы охлаждения доменной печи №7 «Россиянка» ПАО «НЛМК», г. Липецк (Россия).

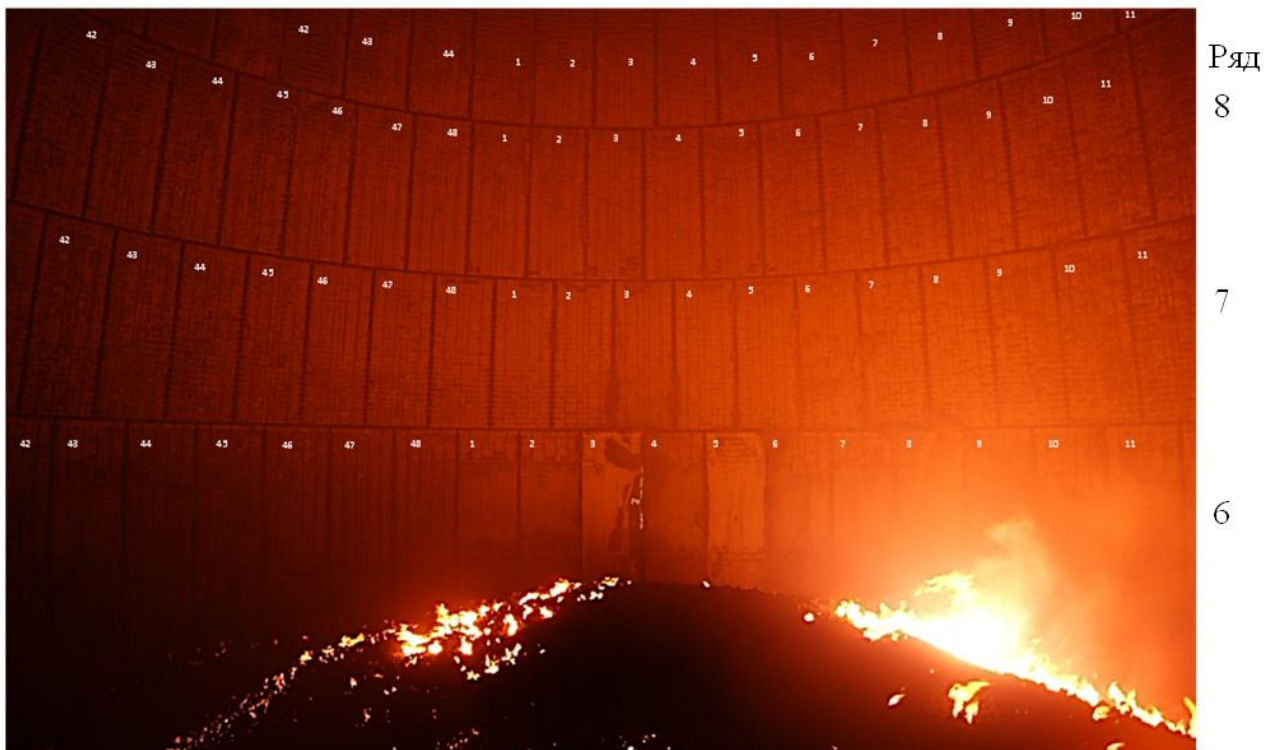
На рисунке 1 представлен общий вид системы охлаждения доменной печи «Россиянка».

Рис. №1. Система охлаждения доменной печи «Россиянка»

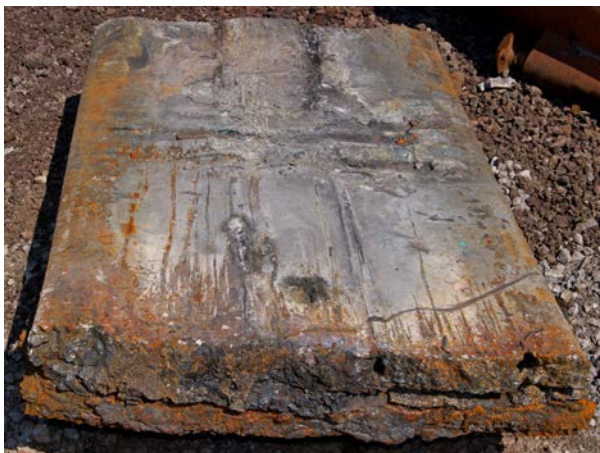
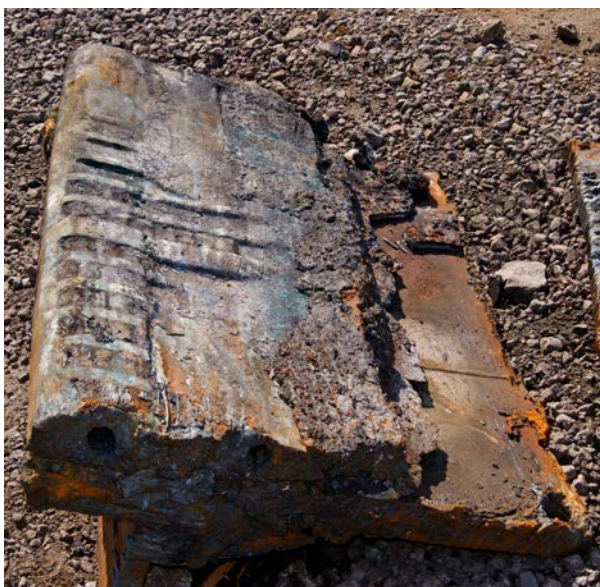
Реальные фотографии разрушенных плит (см. рисунок 4) подтверждают теоретические доводы о том, что на поверхности медного холодильника имеет место

волнообразное температурное поле со значительными перепадами температур. При осмотре холодильников проблемного шестого ряда износ плит имеет как раз волнообразный характер. В районе охлаждающего канала в некоторых местах плиты даже частично сохраняются ребра, а в области между каналами, напротив, в связи со значительным истиранием меди наблюдается прогиб профиля плиты. Это в очередной раз доказывает факт того, что прочностные свойства меди значительно ухудшаются с ростом температур на ее поверхности после превышения температуры рекристаллизации, износ плиты повышается, а профиль износа соответствует температурному полю, полученному расчетным путем.

Рис. №4. Вышедшие из строя медные холодильники ряда 6

Локальный (местный) износ, не может быть вызван только постоянно сходящими шихтовыми материалами, то есть на одной плите может присутствовать как изношенный до «дыр» (прогар) участок, так и участок с частично сохраненными ребрами. Такое местное разрушение холодильников возможно связано с контактом жидких продуктов плавки с оголенной поверхностью, а не только лишь ускоренным механическим истиранием перегретой плиты. Локальное образование гарнисажа на плитах доменной печи возможно при натекании жидкой шлаковой фазы, а жидкая металлическая фаза негативно воздействует на незащищенную медную стенку, образуя локальный износ поверхности плиты за счет поверхностного оплавления или размягчения с последующим истиранием твердыми частицами шихты.

В ходе проведения различных расчетных и аналитических исследований работы медных холодильников установлено, что для выравнивания температурного поля и понижения температур на поверхности медной оголенной плиты необходимо рекомендовать для ряда 5, 6 восьмиканальное исполнение холодильника с диаметром канала 34 мм при фактическом сохранении существующих расходов и скоростей воды в каналах.

Также с целью сохранения целостности холодильника и предотвращения его выхода из строя рекомендуется замена существующей марки меди холодильника с М1Р на марку МСР01, МРО, температура начала рекристаллизации которых не ниже 350 °С. Такая плита даже в условиях возникновения запредельных температур у ее незащищенной поверхности не выйдет из строя до расчетного срока службы.
